SKÖTSELANVISNING
LED-RAMPER/LED-EXTRALJUS

MAINTENANCE INSTRUCTIONS
LED LIGHT BARS/LED LIGHTS

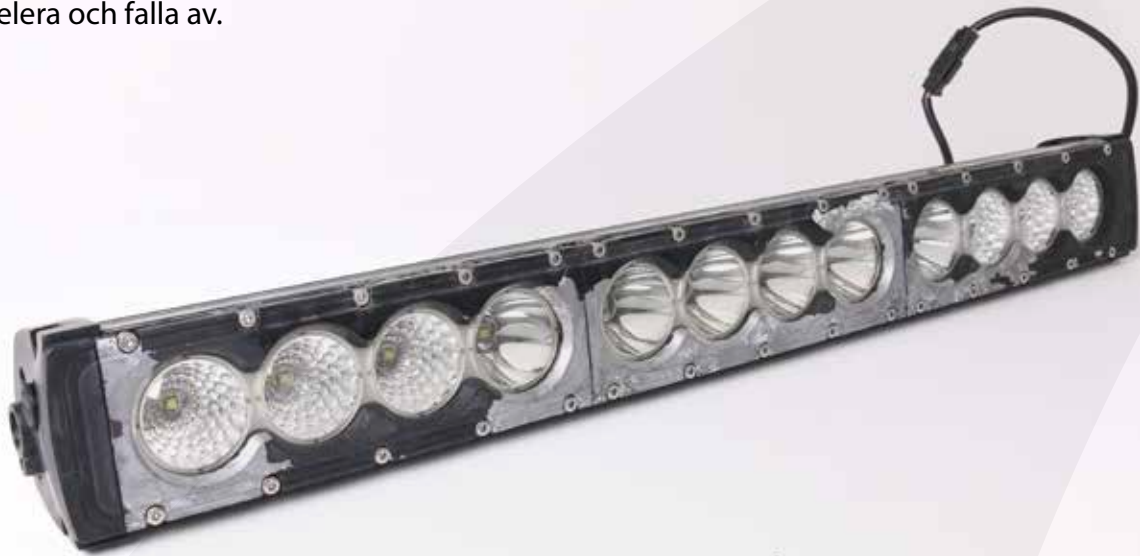
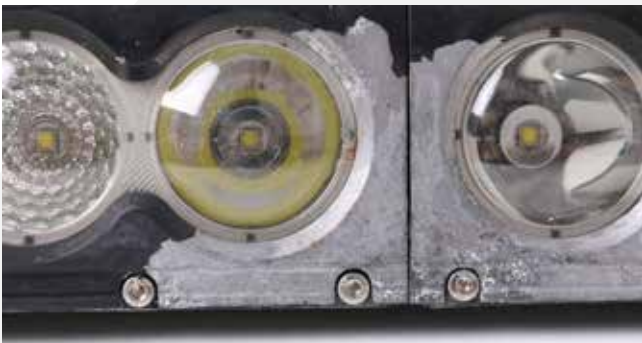
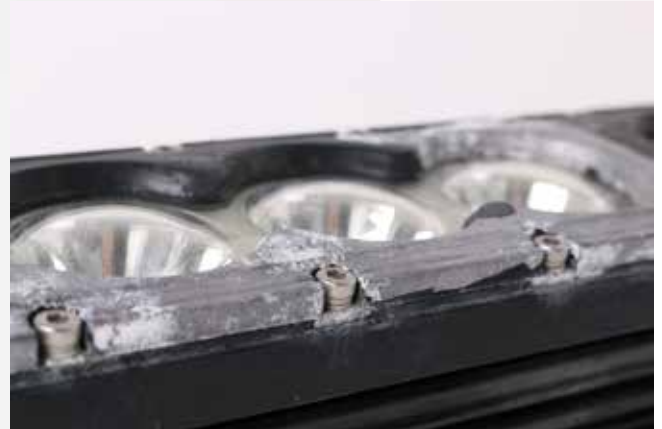
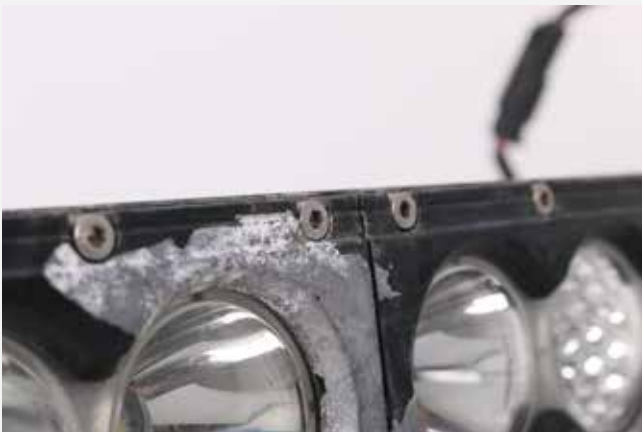
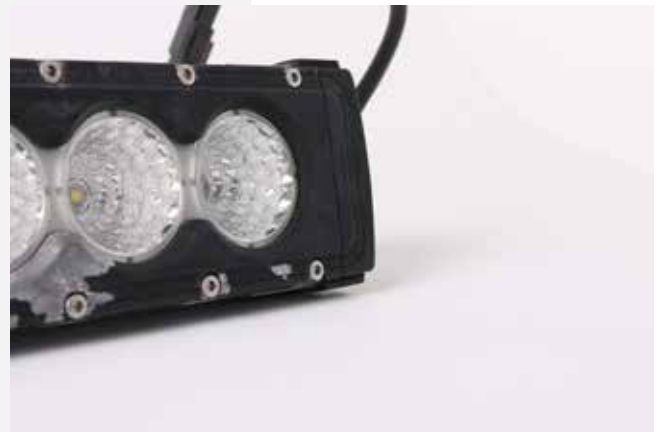
Punkterad ytbehandling med oxiderad aluminium

I detta fall som visas nedan har stenskott orsakat penetration av ytbehandlingen, vilket tillsammans med vatten och vägsalt har fått aluminiumhuset att börja oxidera, och polyesterpulverlacken att krackelera och falla av.

Bilderna ovan visar hur en LED-ramp oxiderar efter att polyesterpulverlacken penetrerats av stenskott. Likt lacken på motorhuven eller andra plåt detaljer behöver lackeringen på LED-rampen hållas efter, och eventuella stenskott skyndsamt åtgärdas med t.ex. lackstift för att förhindra inträngning av vatten/salt och oxidation som följd.

Vid stenskott, kollision eller annan defekt där ytbehandlingen penetrerats, använd ett lackstift eller annan lackåtgärd för att säkerställa att ytbehandlingen fortsatt är intakt.
